**REFERAT DE APROBARE**

Scopul central al acestui proiect este finalizarea lucrărilor rămase de executat, modernizarea și punerea în funcțiune a sălii de sport pentru a o introduce în circuitul școlar și public. Prin aprobarea documentației faza D.A.L.I. și a devizului general, se urmărește:

**DOCUMENTATIE DE AVIZARE A LUCRARILOR DE  
INTERVENTIE**  
SALA DE SPORT COLEGIUL NATIONAL, EMIL BOTTA, STR.  
LIBERTATII, NR. 7A, MUNICIPIUL ADJUD, JUDETUL VRANCEA

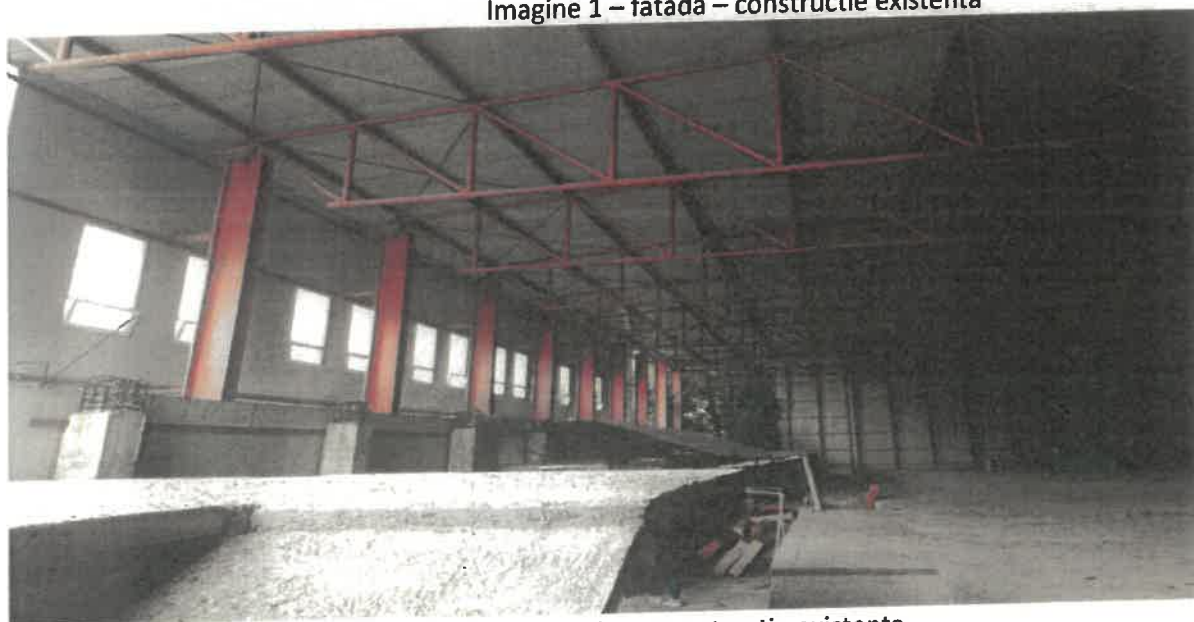
Imagine 2 – interior – constructie existenta

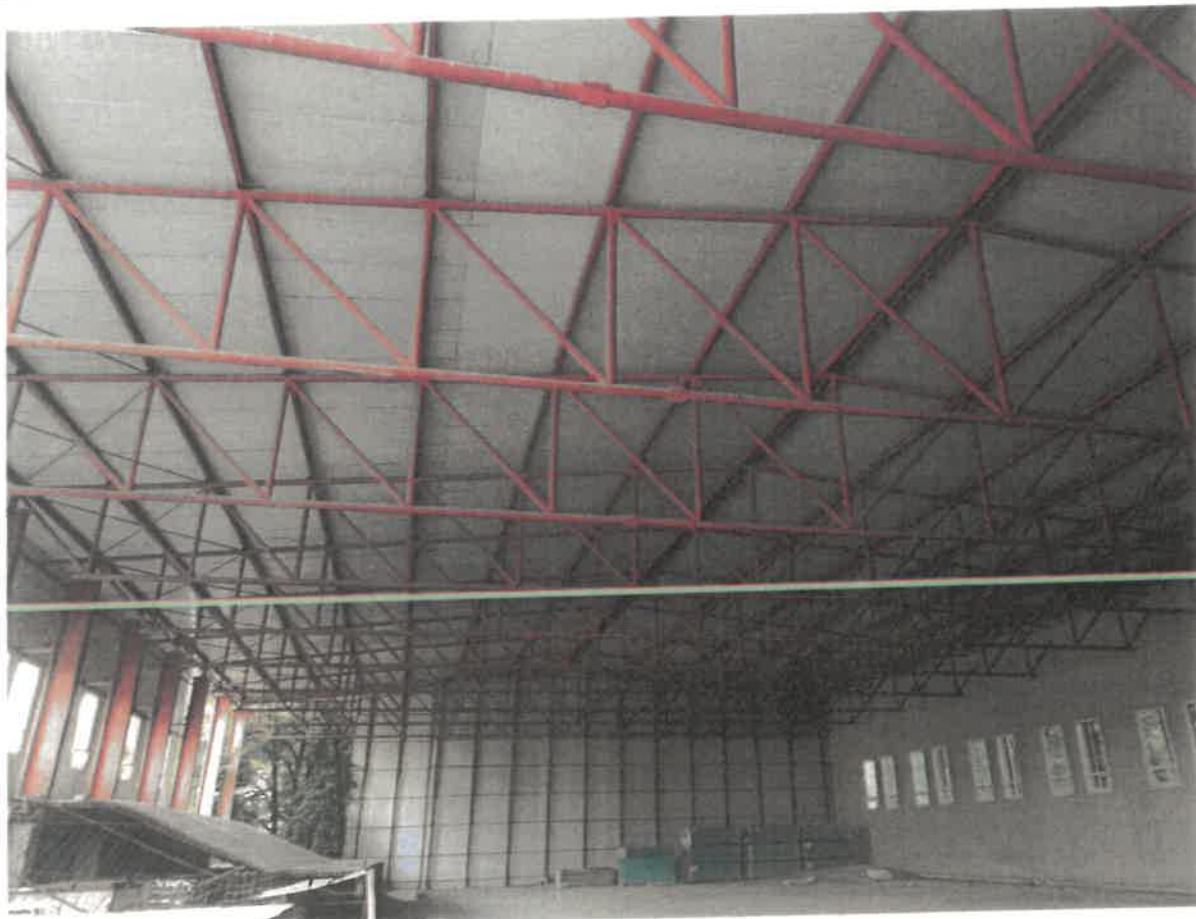
Imagine 3 – interior + acoperis – construcție existentă

**Pentru elaborarea prezentei documentatii s-au executat releveul intregii constructii prin tehnologia scanarii cu nori de puncte 3D.**

*La data intocmirii raportului de expertiza, constructia prezenta o stare tehnica „corespunzatoare” lucrarile executate in proportie de 50%, privind elementele structurale, se prezentau intr-o stare tehnica „buna”, dar elementele nestructurale prezentau deteriorari cauzate de intreruperea lucrarilor, necesitand lucrari de remediere si refaceri. Astfel s-a constatat deteriorarea suprafetelor vitrate, ce necesita inlocuirea, precum si refacerea stratului suport al terenului si continuarea lucrarilor de gradene, lucrari oprite o parte, armaturile prezentand rugina ce trebuie eliminata in momentul reluarii lucrarilor.*

*S-au constatat si deficiente ale panourilor din ROMPAN ale peretilor perimetrali si invelitoare, ce necesita inlocuiri.*
